eBO oder Mangel?

Nicole Hilgendorf, Hans Makkos, Stefan Waldhauser

FEZ Fachgruppe eBO

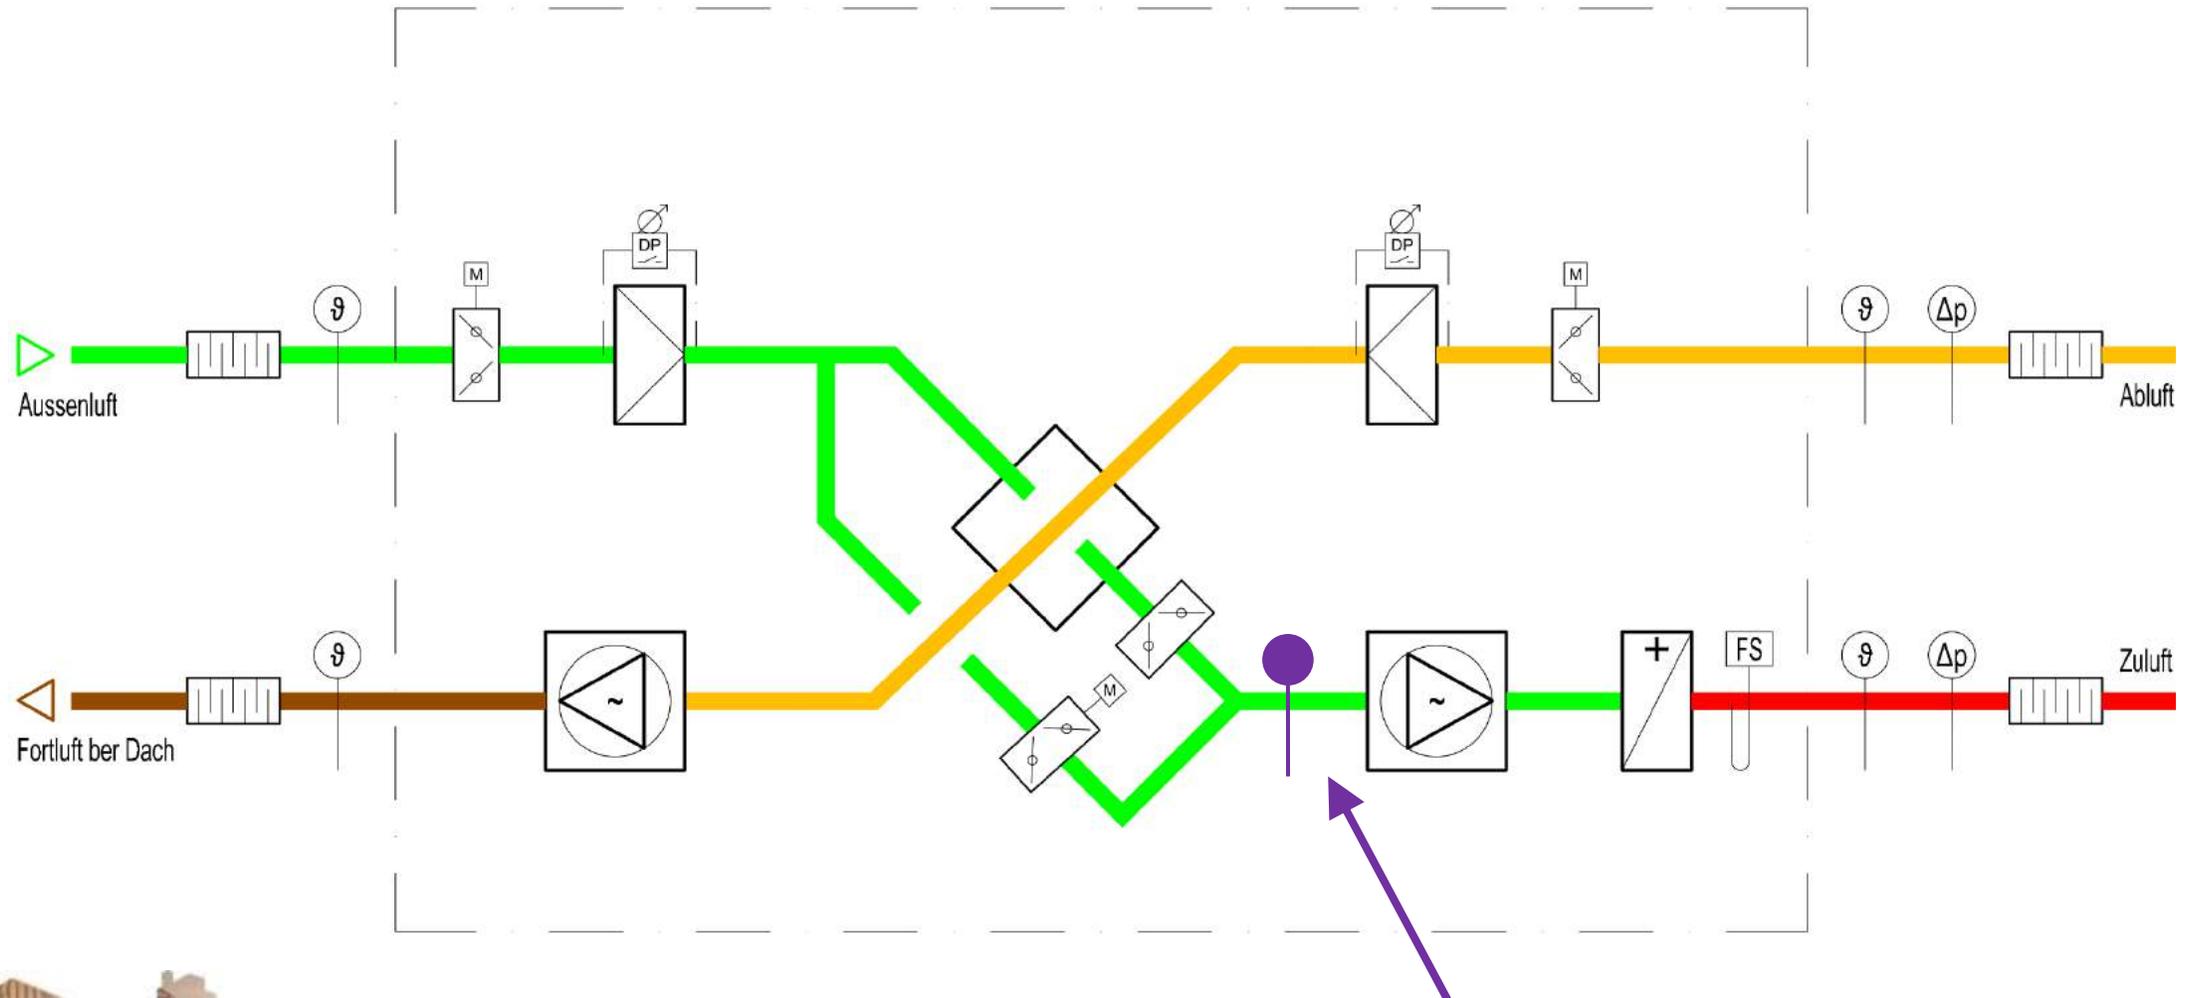
Fallbeispiel 1 – Schema

Ausgangslage	Problematik	Mögliche Lösung	Mangel	eBO
Nach einer WRG sind Stabfühler verbaut.	Ein Luftstrom kann sich über einen Wärmetauscher ungleichmässig stark erwärmen. Ein Stabfühler misst die Kondition nur an einem bestimmten Ort resp. auf einer bestimmten Höhe. Dies kann zu Fehlinterpretationen führen.	Den Stabfühler durch einen Mittelwertfühler ersetzen.

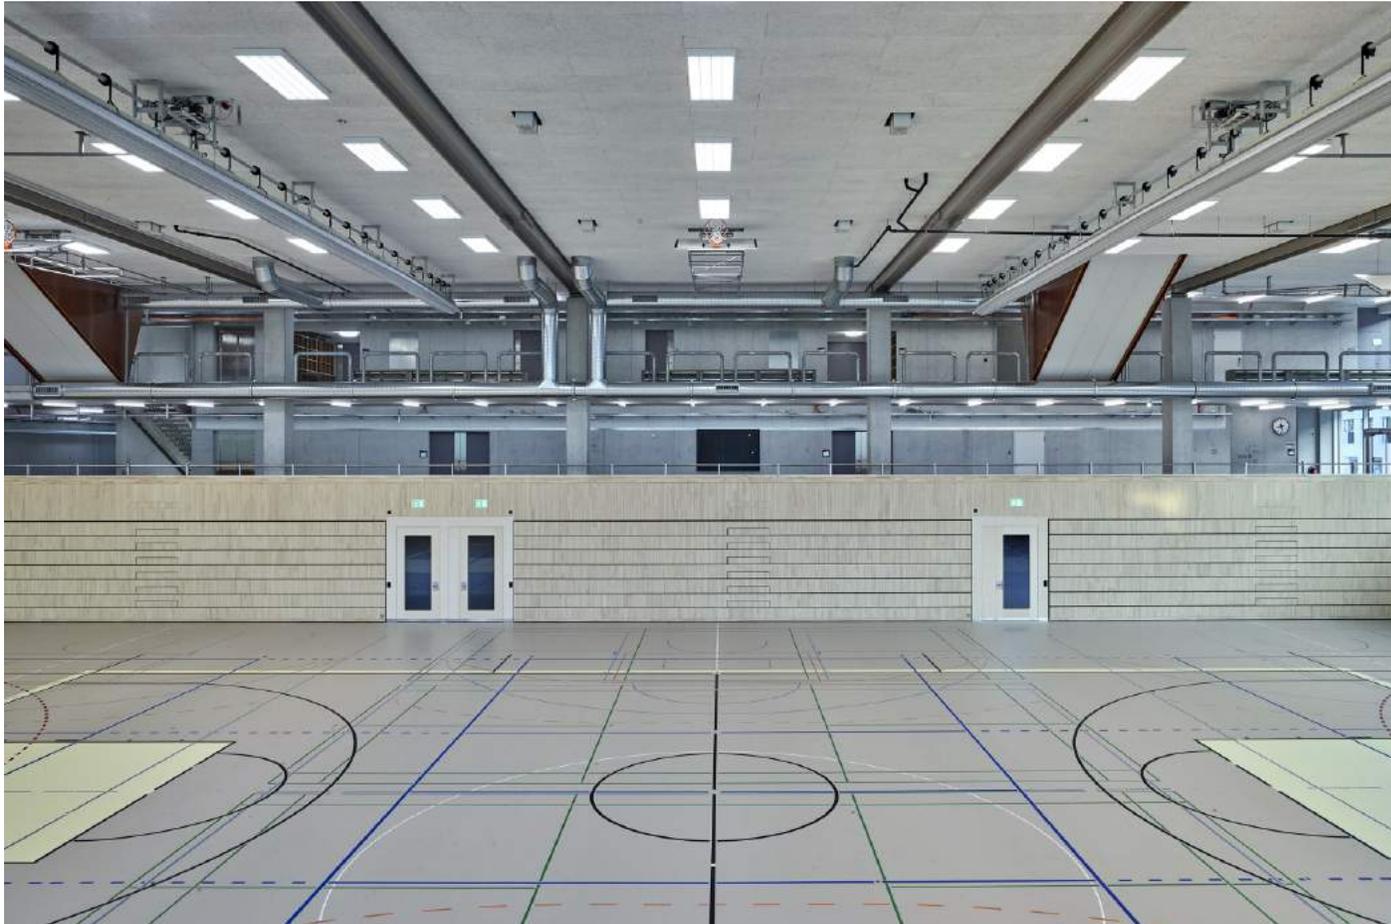
Fallbeispiel 3: Fühler für die Luftqualität

Ausgangslage	Problematik	Mögliche Lösung	Mangel	eBO
Luftvolumenstrom	VAV defekt	Ersatz		
	VAV falsch in Betrieb genommen	Feineinstellungen		
	VOC Fühler führen zu sehr hohem Luftvolumenstrom auf Raumebene (VAV auf max. Stellung)	Ersatz geg. CO2-Fühler		
	Dreifach Turnhalle, 3 Stk. CO2 Fühler, zwei Fühler in den Turnhallen, ein Fühler unter der eingefahrenen Tribüne, Luftmenge reguliert nach Mittelwert der drei CO2-Fühler	Neue Mittelwertbildung der CO2-Fühler in Halle (Halle vs. Tribüne) oder CO2-Fühler in Abluftkanal pro Halle

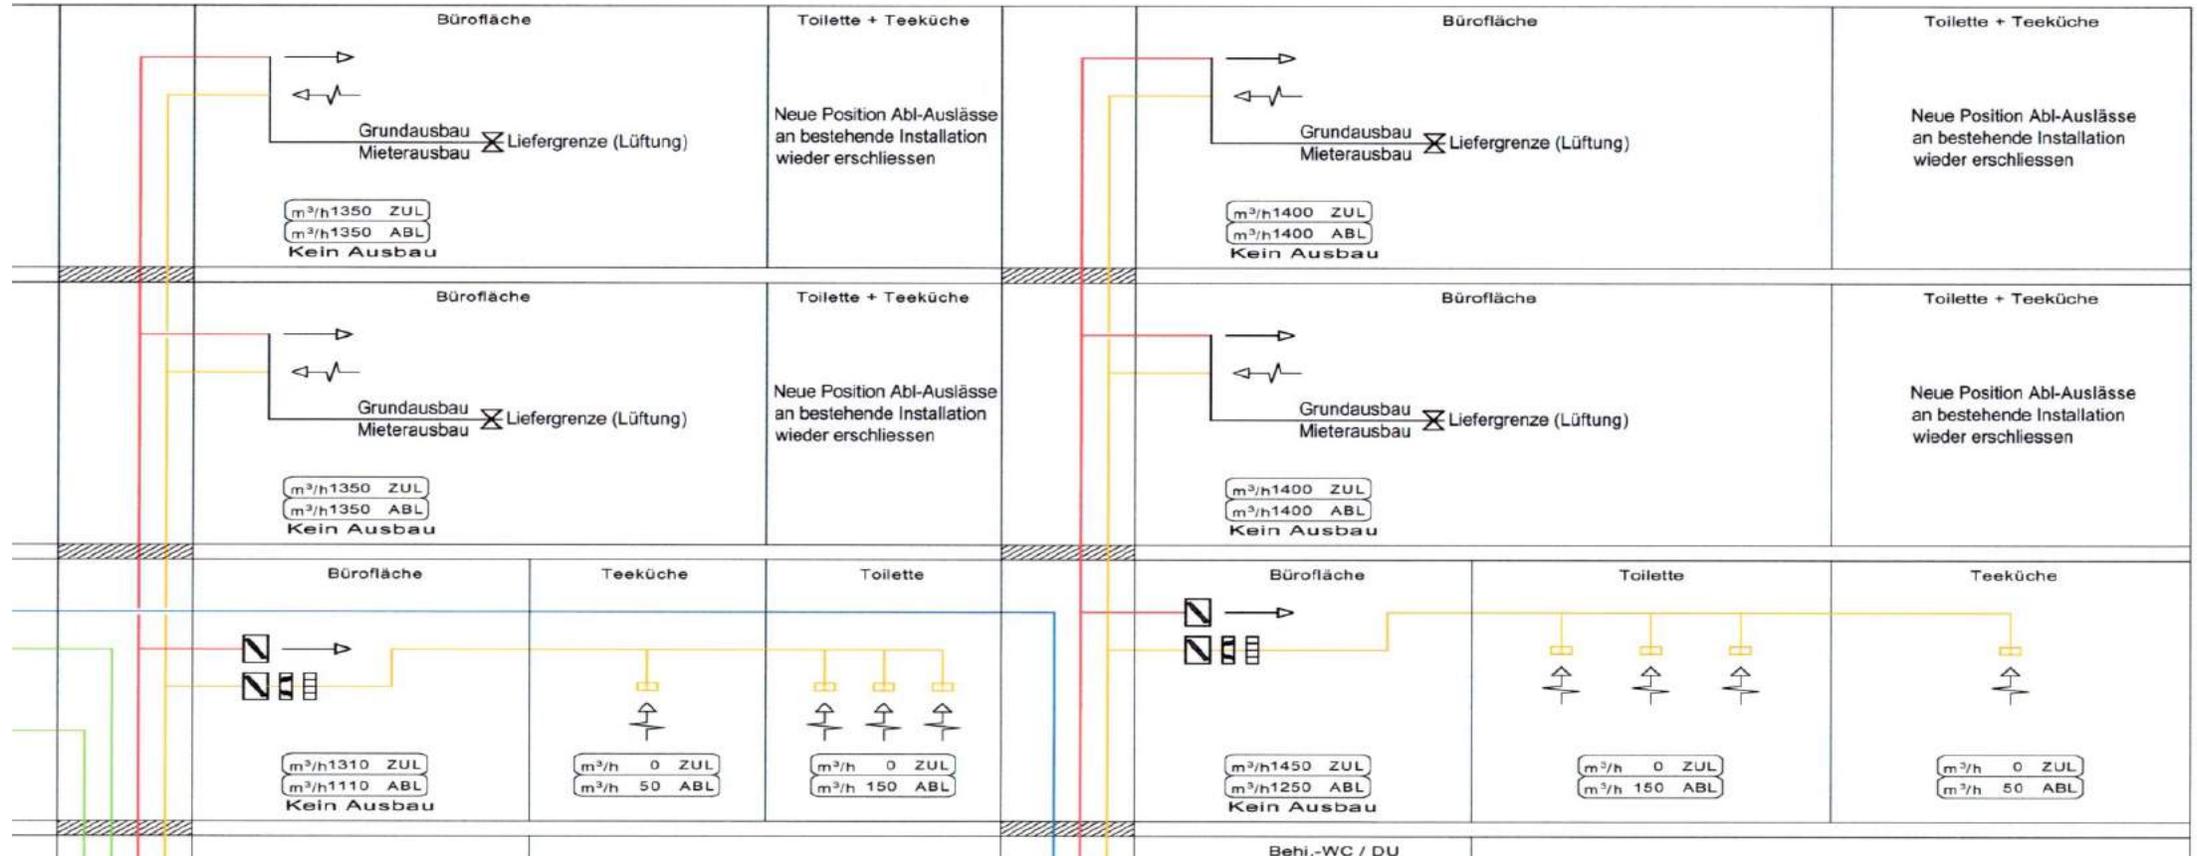
Fallbeispiel 4: GAB vs MAB

Ausgangslage	Problematik	Mögliche Lösung	Mangel	eBO
Vom GAB abweichende Zielwerte für den MAB	Die Installationen im Grundausbau (GAB) wurden erstellt und in Betrieb genommen. Die Verbraucher des Mieterausbaus (MAB) sind zu diesem Zeitpunkt noch nicht installiert und demzufolge sind auch keine Luftwiderstände vorhanden. Das Planer- und das Installationsteam sind nicht die gleichen Beauftragten, wie im GAB. Eine gemeinsame Nachregulierung GAB / MAB ist notwendig.	Nachtrag zum GAB

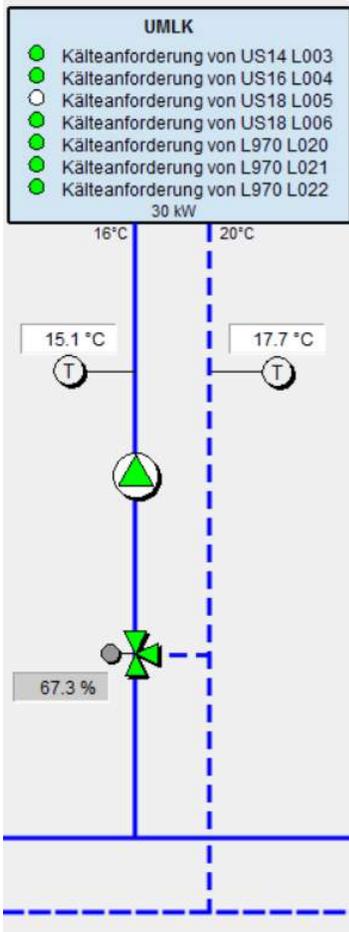
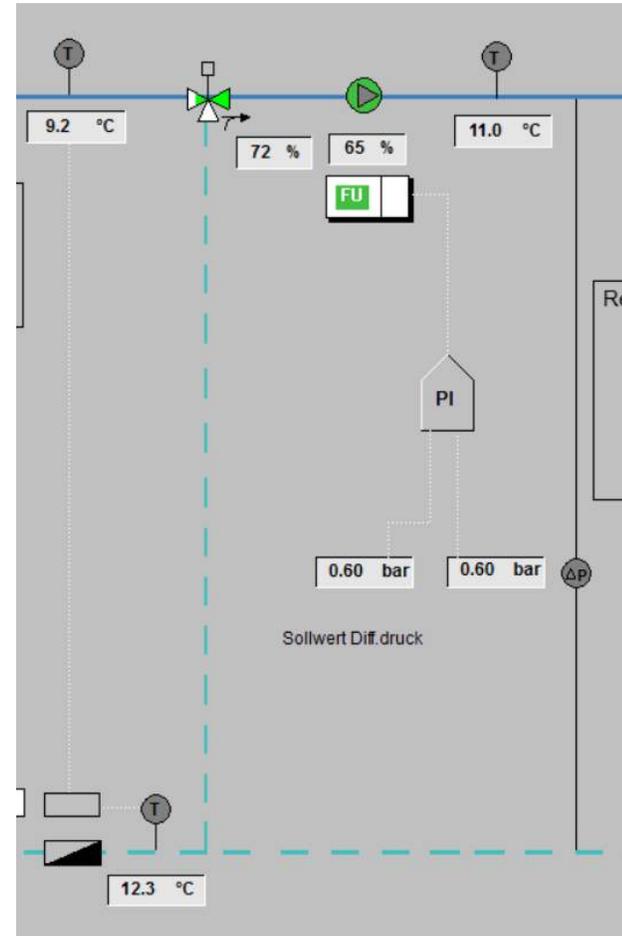
Fallbeispiel 5: Ungenügendes dT bei ULK

Geplantes dT von 4 K
 wird nicht erreicht.

Zubau von neuen ULK:
 Kann hydraulischer
 Abgleich eingefordert
 werden?

Ausgangslage	Problematik	Mögliche Lösung	Mangel	eBO
Ungenügende Temperaturdifferenz (dT) über die Kältegruppe ULK	Schlechter COP wegen zu niedriger Temperaturdifferenz. Wegen der Überhitzung am Verdampfer ist die Rücklauftemperatur massgebend für die Verdampfungstemperatur.	Hydraulischer Abgleich der ULK Reduktion der Leistung der Förderpumpe

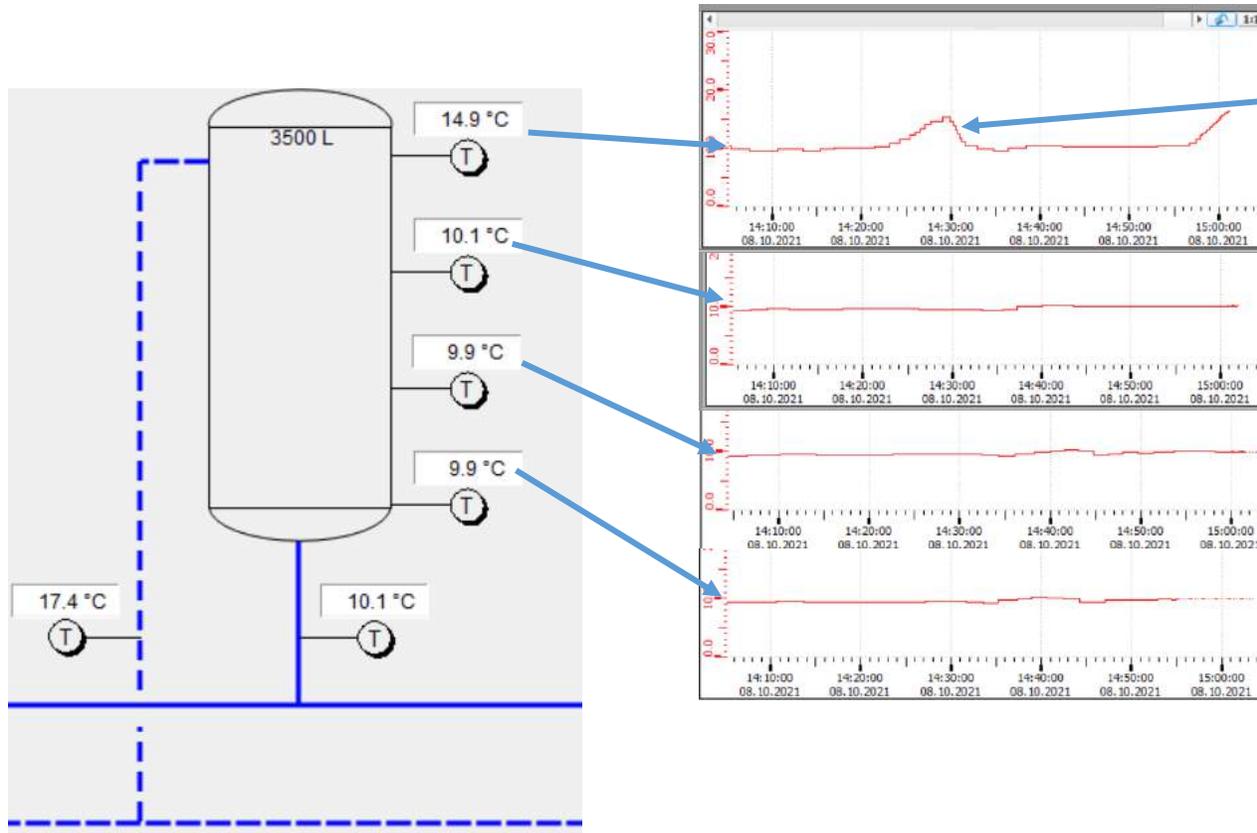
Fallbeispiel 6: Kältespeicher

Nur ein Speichersegment wird entladen, dann setzt der Ladevorgang wieder ein.

Zuordnung der Grenzwerte für die Steuerung der Kältemaschine ist nicht klar; evtl. sogar falsch.

K013 Grenzwerte

Kältemaschine	
14.0 °C	Grenzwert Kältemaschine 25% Ein
15.0 °C	Grenzwert Kältemaschine 50% Ein
16.0 °C	Grenzwert Kältemaschine 75% Ein
17.0 °C	Grenzwert Kältemaschine 100% Ein
11.0 °C	Grenzwert Kältemaschine Aus

Ausgangslage	Problematik	Mögliche Lösung	Mangel	eBO
Falsche Zuordnung von Fühlern	Viel zu kurze Laufzeiten der Kältemaschine pro Einschaltung. Trends der Speichertemperaturen zeigen, dass nur ein kleiner Teil des Speichers genutzt wird.	Zuordnung der Grenzwerte zu den Temperaturfühlern im Speicher prüfen und allenfalls anpassen.

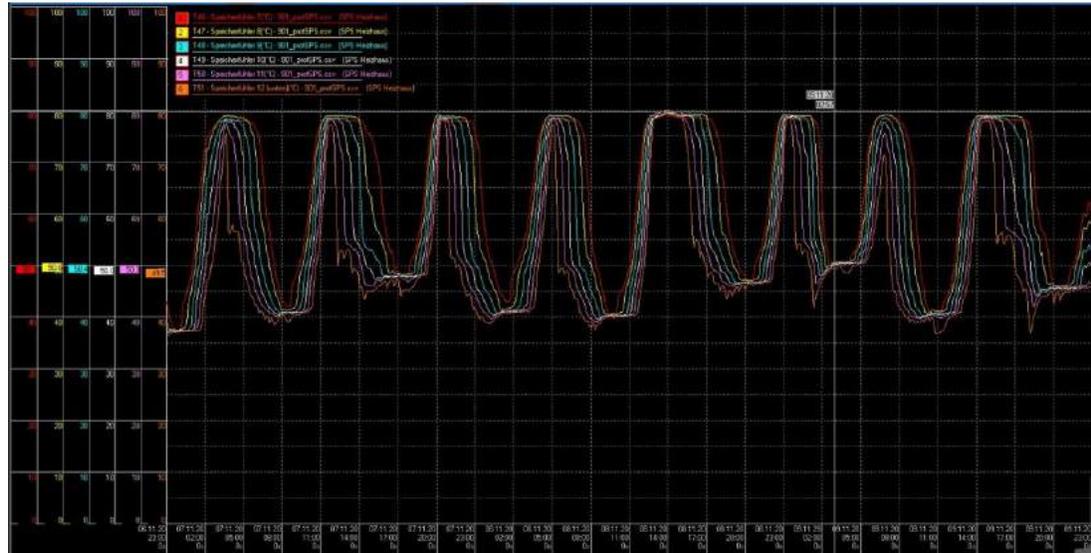
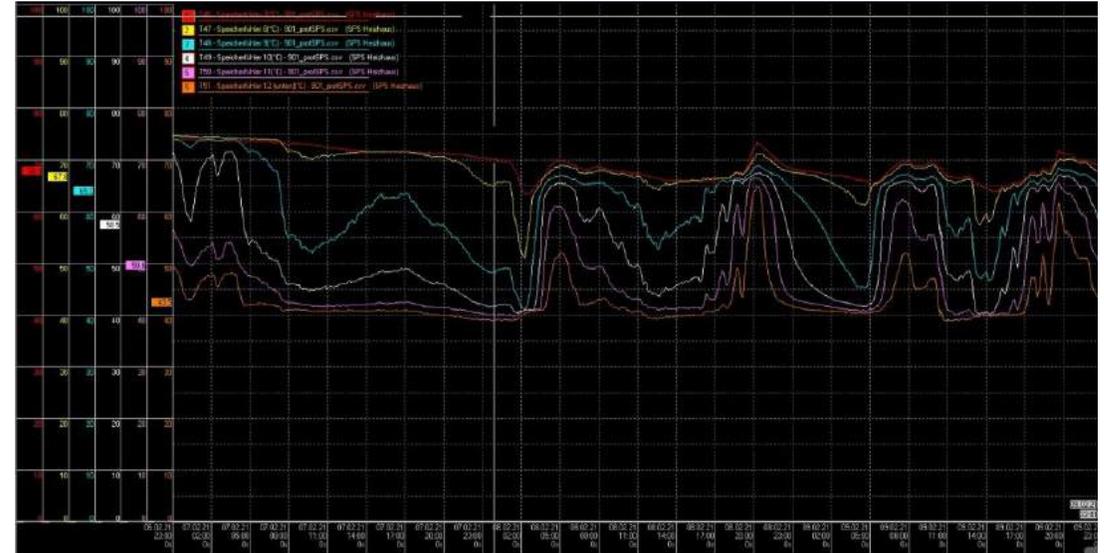
Fallbeispiel 10: Regelung Speicherladezustand (Stefan)

Ausgangslage	Problematik	Mögliche Lösung	Mangel	eBO
Die Regelung des Speicherladezustandes ist nicht wie gewünscht, und nicht gemäss Funktionsbeschreibung	Die Regulierung des Ladezustandes des Speichers ist die Führungsgrösse der Leistungsvorgabe des Holzkessels. Der Ladezustand wird nicht optimal geregelt (zu schnell auf und ab; "Haifischzähne"). Dies führt dazu, dass der Holzkessel unnötig viel ein- und ausschaltet.	Anpassungen der Regulierung (Anpassung des I-Gliedes), damit die Steuerung langsamer wird.
